Ladebordwand-Missbrauch

(Quelle: Verband der in Europa tätigen Hubladebühnen Hersteller)

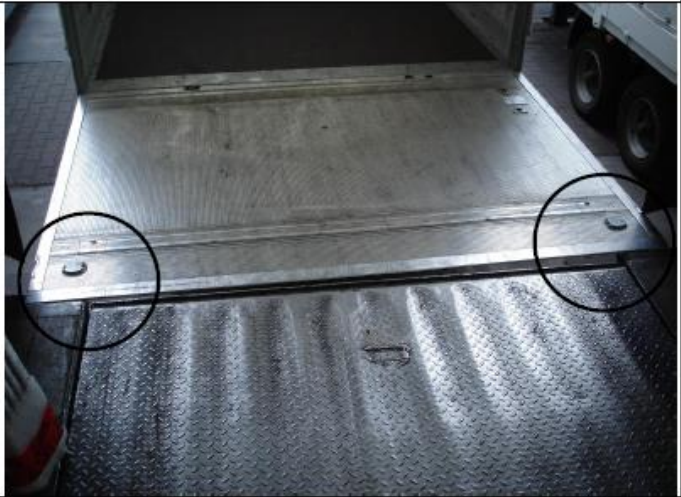
Nr.	Beschreibung	mögliche Fehler	Bild
1	Auflage der Plattformspitze auf Gummipuffer links und rechts, keine flächige Auflage	Ecken des Spitzenprofils werden weggestanzt

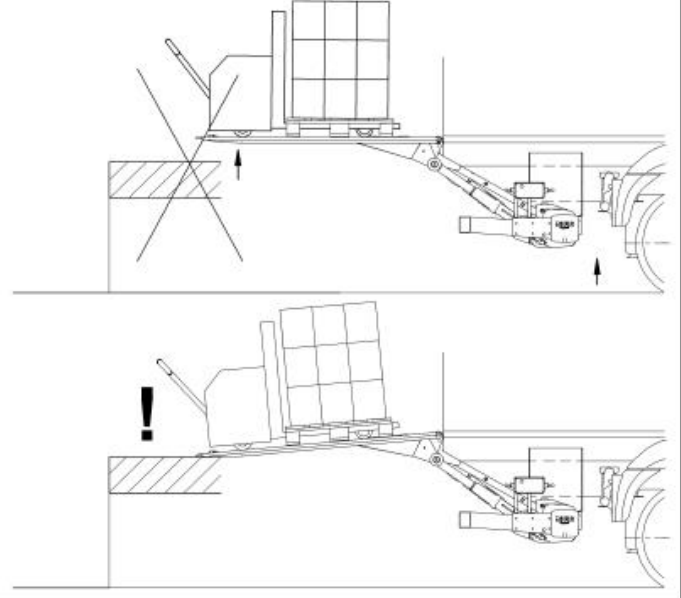
2	Nachjustieren der Plattformspitze beim Ausfedern des Fahrzeugs	Die Plattformspitze entfernt sich vom Boden und überlastet die Plattform und Stangenköpfe. Die Neigzylinder, der Plattformschlußbereich und die dazugehörigen Lager können beschädigt werden!

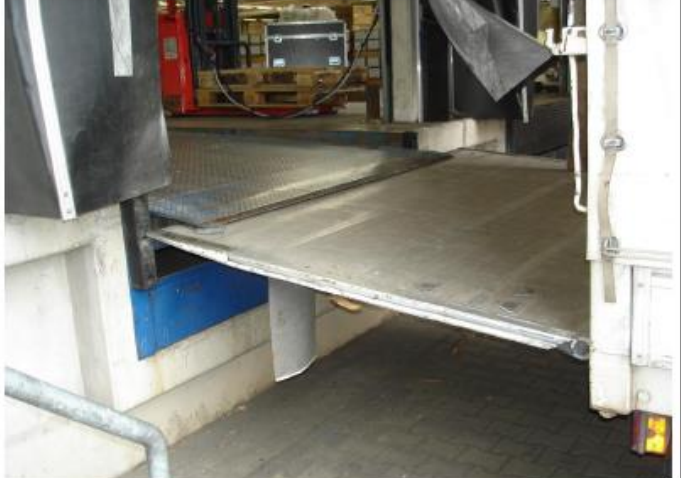
3	Auflegen einer hydraulischen Rampe auf die Plattform	Die Plattform ist in der Luft; das Gesamtsystem wird durch hohes Gewicht der hydraulischen Rampe und maximalen Lastabstand massiv überbelastet!

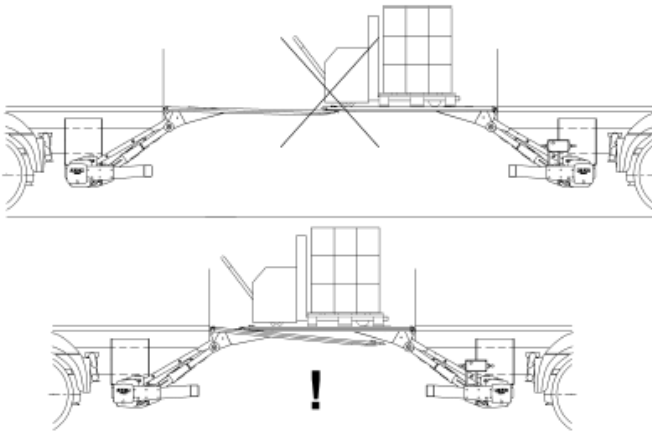
Nr.	Beschreibung	mögliche Fehler	Bild
4	Umladen über die Plattformen zwischen zwei LKW	Überlastung durch zu hohe Lastmomente
